Numéro 3/2011

Feedback

Rapports de difficultés en service de l'aviation canadienne

TP 6980F
(9/2011)

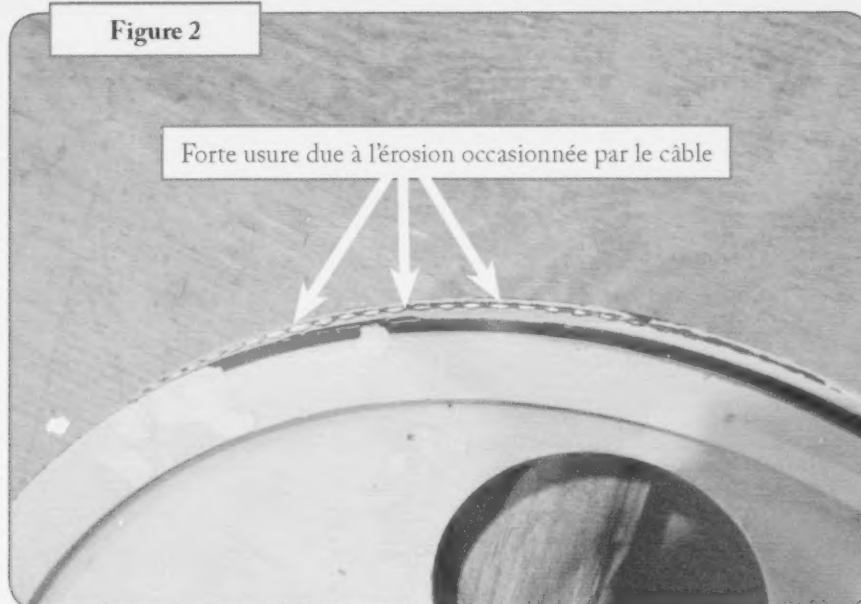
Figure 2

L'utilisation prolongée du quadrant de direction arrière incorrectement monté a causé une érosion et une usure anormales des guides câbles, comme illustré à la figure 2.

L'exploitant a examiné le livret technique de maintenance et en a déduit que le quadrant avait été retiré de l'arbre de commande de direction au cours de la dernière grande vérification de maintenance de catégorie « C », environ deux ans auparavant.

Tous ceux qui avaient participé aux travaux ont été avisés de l'erreur et une note de service visant les employés de l'atelier de maintenance a été publiée.
